Breuk in persleiding bij Lochem

Gepubliceerd op 14 november 2018 (als nieuws op website WRIJ.nl)

Maandagochtend 5 november is er een breuk ontdekt in een persleiding bij Lochem. Hierdoor is er industrieel restwater in de Berkel gestroomd. Het waterschap heeft het restwater geïsoleerd in het stuwpand Hoge Weide en in het nabijgelegen baggerdepot. Momenteel wordt de breuk gerepareerd. Ook doet het waterschap er alles aan om de ecologie zo snel mogelijk te herstellen in het getroffen gebied.

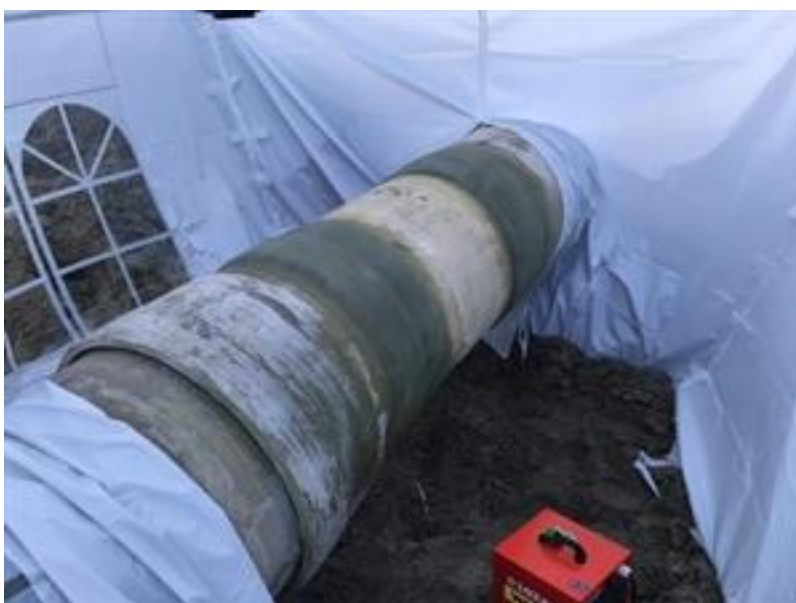
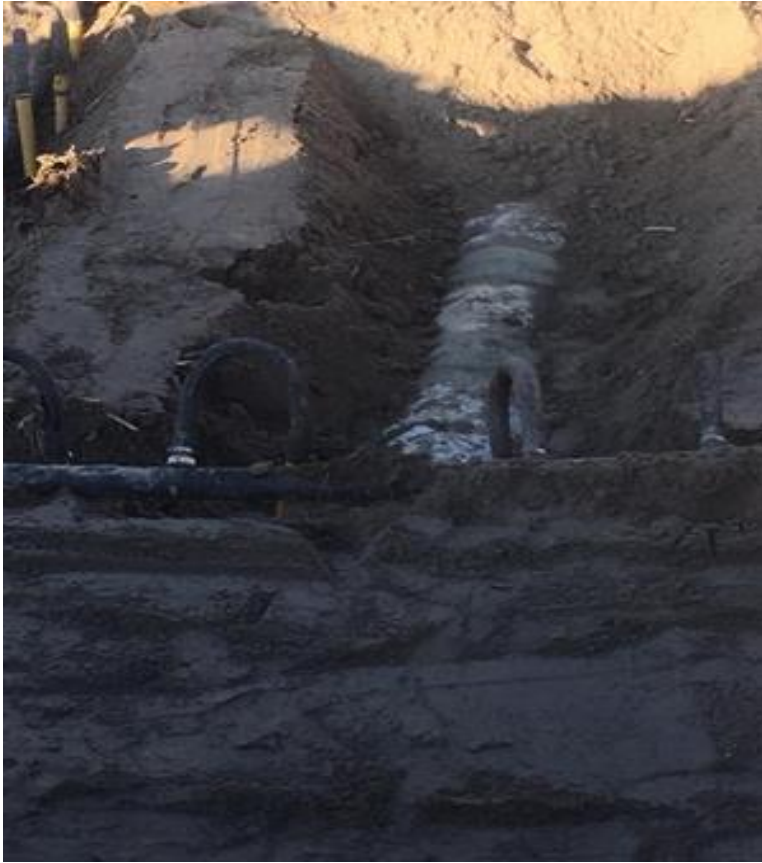
Breuk persleiding gemaakt; langzaam in gebruik genomen

De persleiding is gerepareerd. Vanmiddag is de persleiding op een gecontroleerde manier in gebruik genomen. Het transport van het restwater naar de rioolwaterzuivering in Zutphen wordt langzaam op gang gebracht. Hiervoor wordt de persleiding op een aantal plaatsen ontluicht, zodat de overtollige lucht en gassen, die in de leiding zitten danwel ontstaan, eruit gelaten kunnen worden. Dit is een gecontroleerde, veilige manier die we ook kunnen reguleren en op enkele plaatsen kunnen monitoren. Voorafgaand aan deze opstart heeft het waterschap meerdere ingenieurs- en bouwbedrijven geraadpleegd. De komende periode blijft het waterschap het transport door de persleiding intensief in de gaten houden.

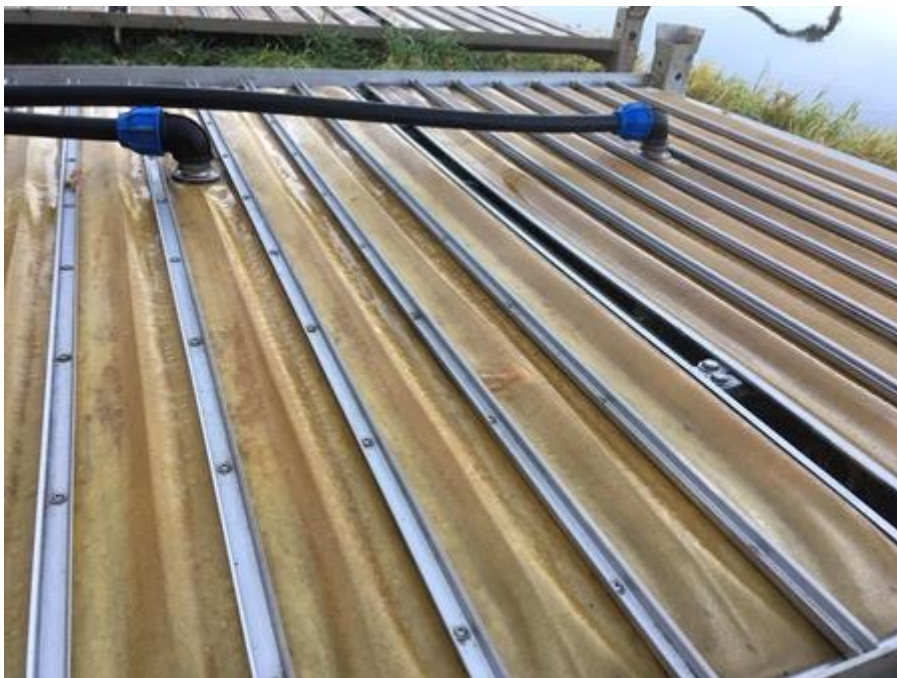
Grote zuurstofplaten die vandaag zijn geplaatst

Het waterschap monitort de waterkwaliteit van de Berkel. De zuurstofplaten, die gisteren bij stuw Besselink (Almen) geplaatst zijn, doen hun werk. Daarnaast is er een extra pomp geplaatst aan het Twentekanaal bij de inlaat Ehzerlaak zodat er meer zuurstofrijk water in de Berkel wordt gepompt. Hiermee willen we voorkomen dat er meer vissterfte optreedt. De stuw bij Warken blijft omhoog zodat er geen eiwitrijk water naar Zutphen kan stromen.

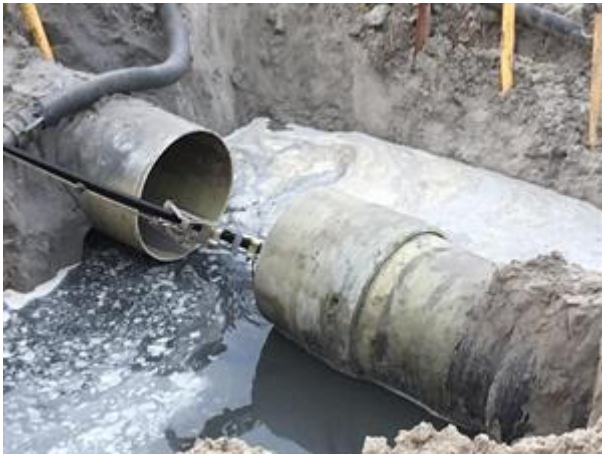
De aannemer is momenteel bezig met het verwijderen van zand dat door het gat in de persleiding is gespoeld. Daarna wordt het gat gedicht.

Het gat is tussen de leiding uitgezaagd en meegenomen voor nader onderzoek.

Wat de oorzaak van de breuk is, wordt onderzocht door ingenieursbureau Tebodin. De resultaten van dit onderzoek zullen nog even op zich laten wachten.

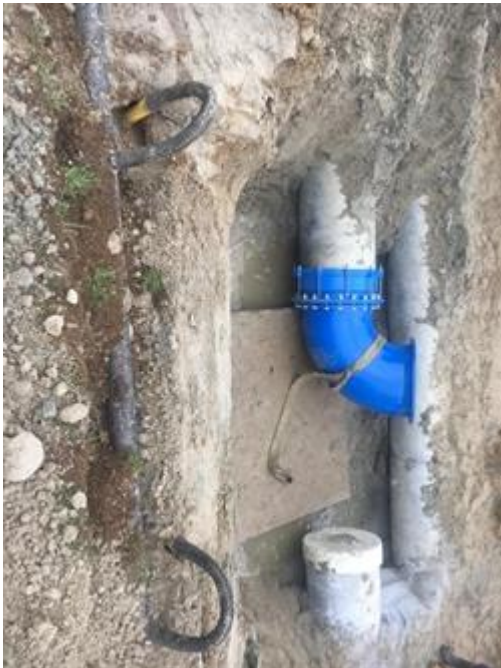
De aannemer is gestart met het aanleggen van de omleiding. Volgens planning komt er vanaf het einde van de middag geen restwater meer langs de breuk. Al het restwater wordt opgevangen in het reservoir.

Er werken veel mensen op een relatief kleine locatie. Onderhoudspaden in de directe omgeving zijn afgezet. We willen iedereen vragen om niet bij te werklocatie te gaan kijken. Zo heeft de aannemer de ruimte en kan hij zijn werk zo optimaal mogelijk uitvoeren.
